テレビキット 車種別分解手順

アクセラ

マツダコネク+メーカーオプション(CD/DVDプレーヤー+地デジチューナー)装着車 BM2 / BM5 / BME / BYE / BML H25.12~R1.5

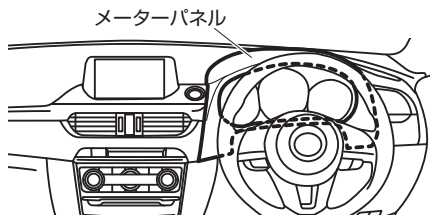
2. メーターパネル浮かせ

メーターパネルを浮かせます。
※メーターパネルを取り外す必要はありません。

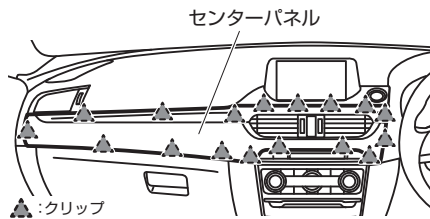
3. センターパネル取り外し

クリップを浮かせ、センターパネルを取り外します。

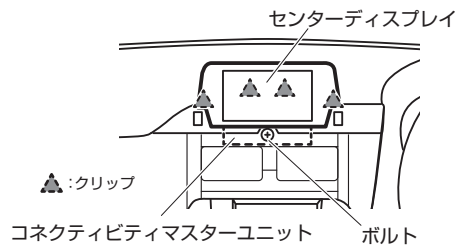
5. センターディスプレイ取り外し

ボルトを外してクリップを浮かせ、センターディスプレイを手前に引き出します。コネクタを外してから、センターディスプレイをパネルごと取り外します。

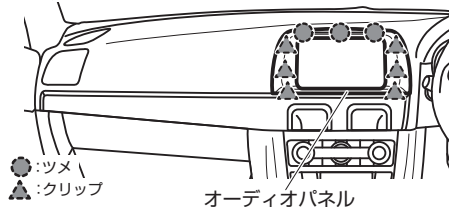
4. オーディオパネル取り外し

クリップ、ツメを浮かせ、オーディオパネルを取り外します。

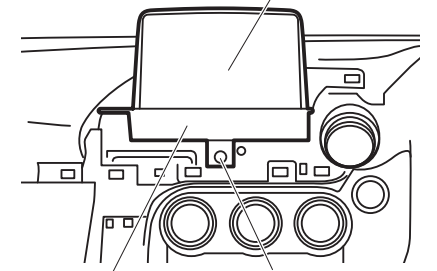
9. センターディスプレイ取り外し

ボルトを外して、センターディスプレイを手前に引き出します。コネクタを外してから、センターディスプレイを取り外します。

コネクティビティマスターユニット(モニター裏)

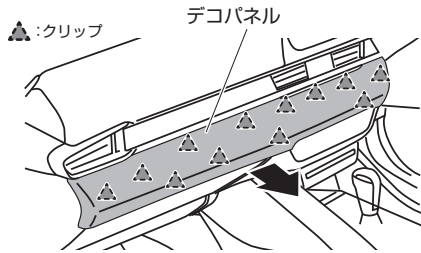
2. 助手席側デコレーションパネル取り外し

クリップを浮かせ、デコパネルを取り外します。

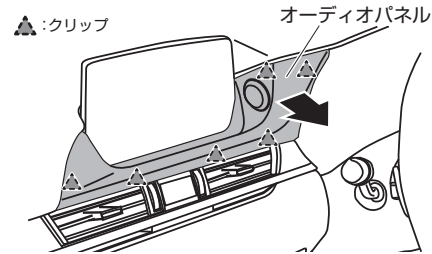
4. オーディオパネル取り外し

クリップを浮かせ、スタートスイッチ裏のコネクタを外してからオーディオパネルを取り外します。

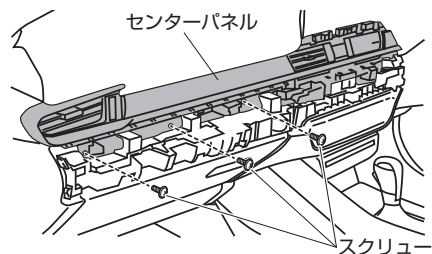
5. センターパネル取り外し

スクリューを外し、クリップを浮かせ、ハザードボタン裏のコネクタを外してからセンターパネルを取り外します。
